- videoskopija na reduktorju mlina surovine MPS 265

Kalmer d.o.o. Trbovlje

VIDEOSKOPSKO POROČILO

LAFARGE CEMENT TRBOVLJE
Mlin surovine MPS 265 - reduktor

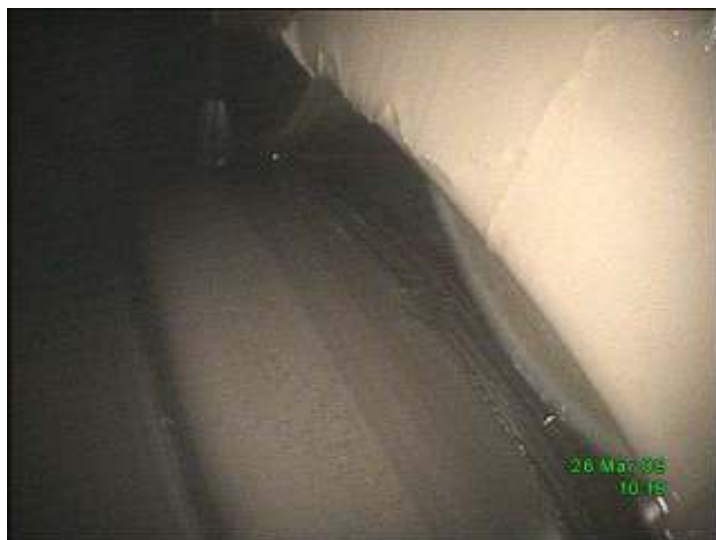
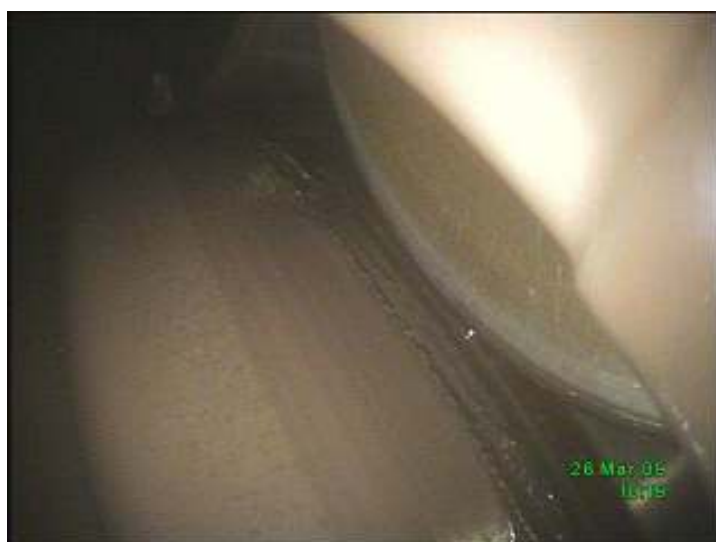
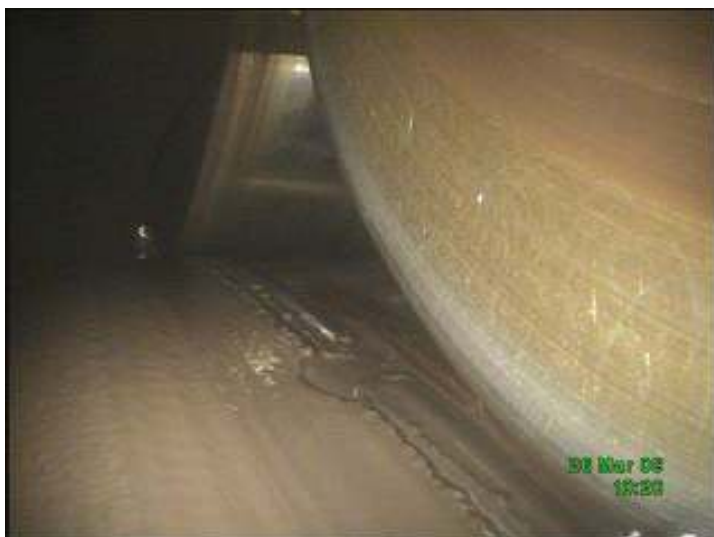
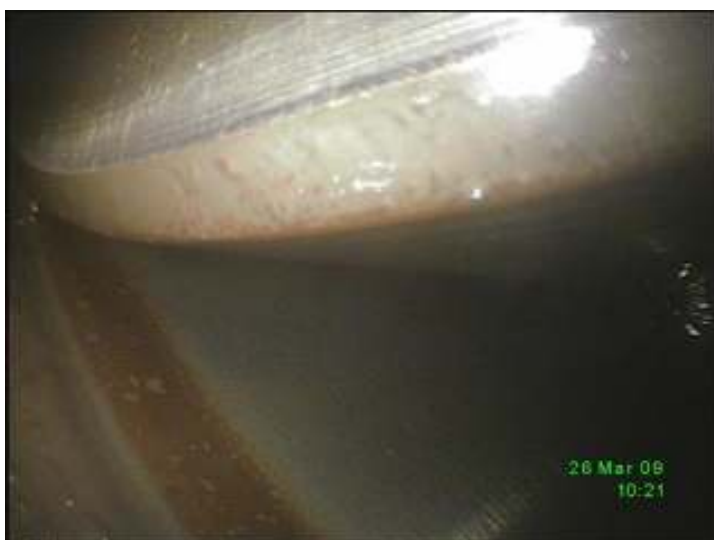
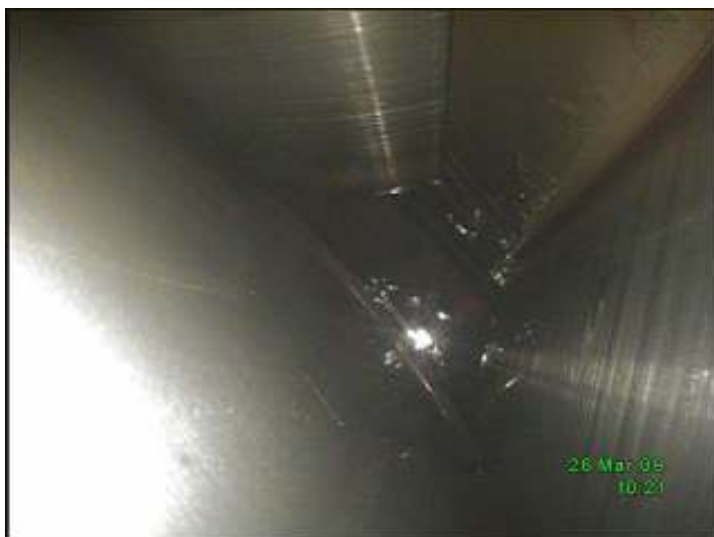
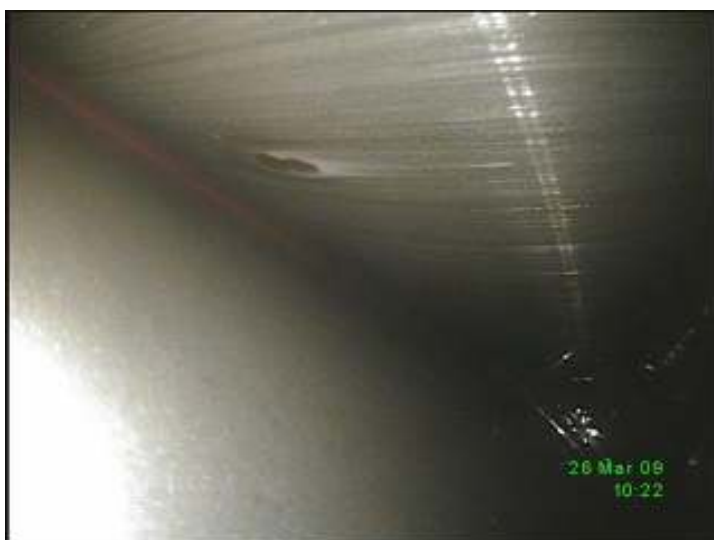
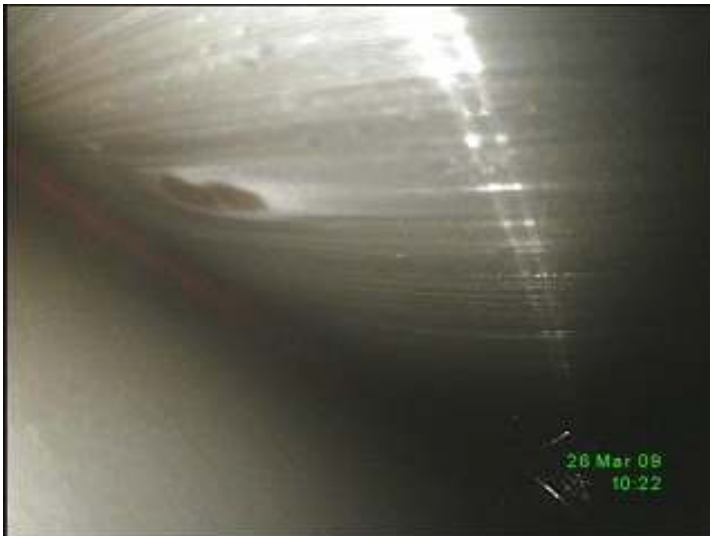
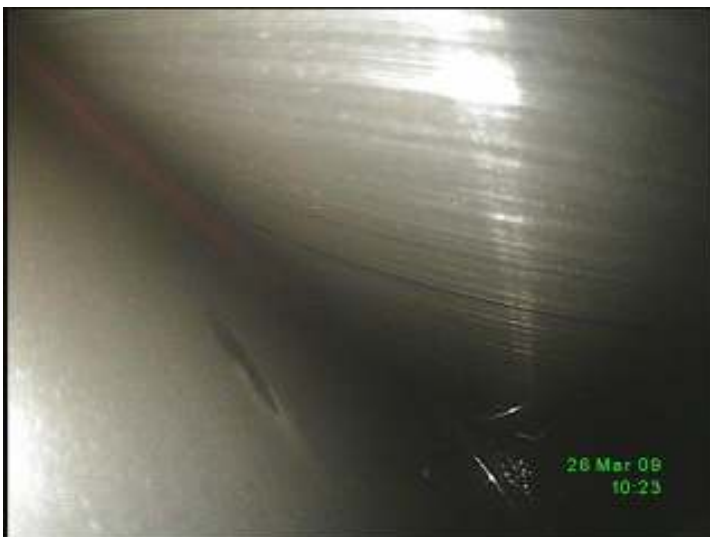
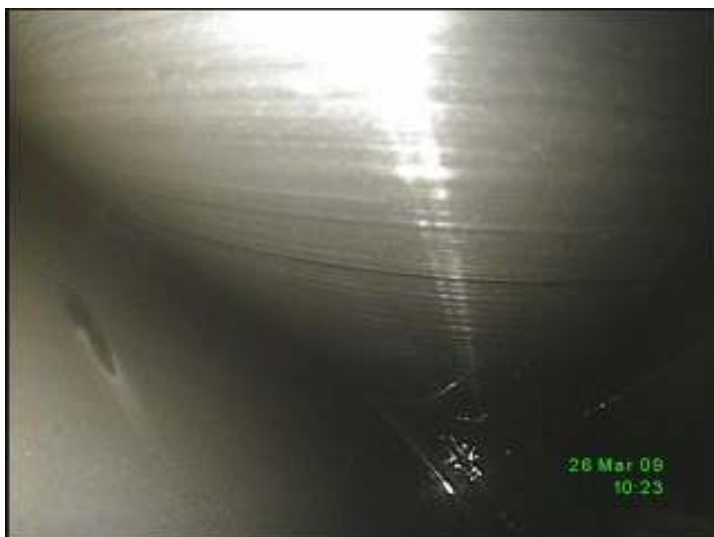
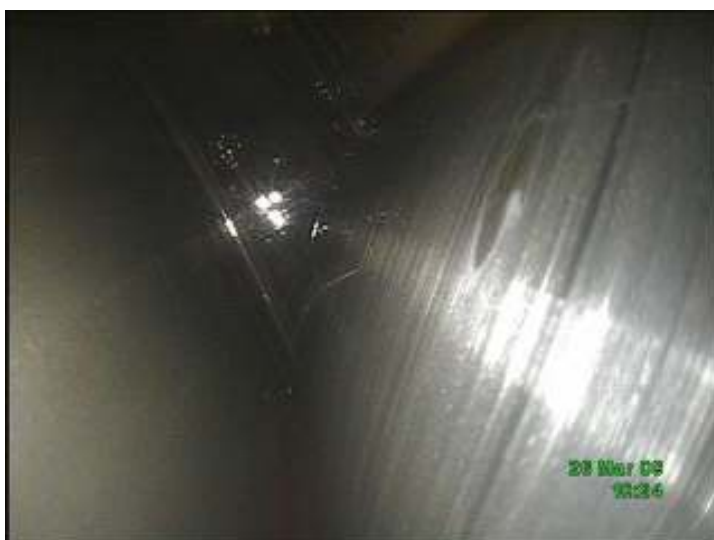
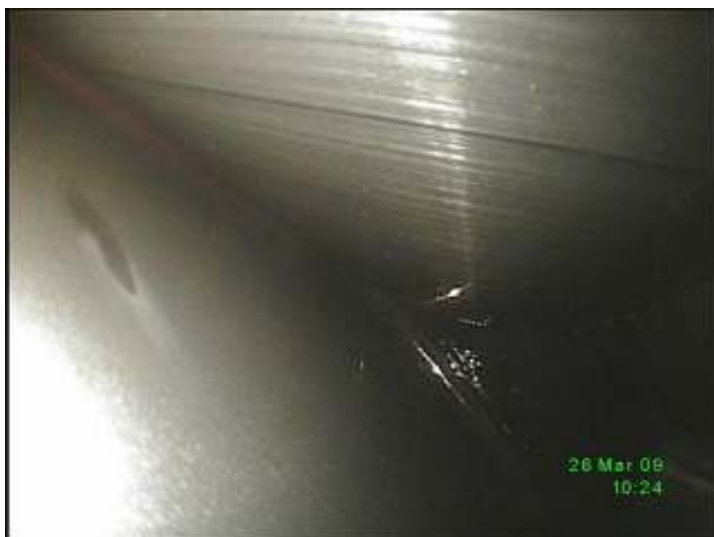
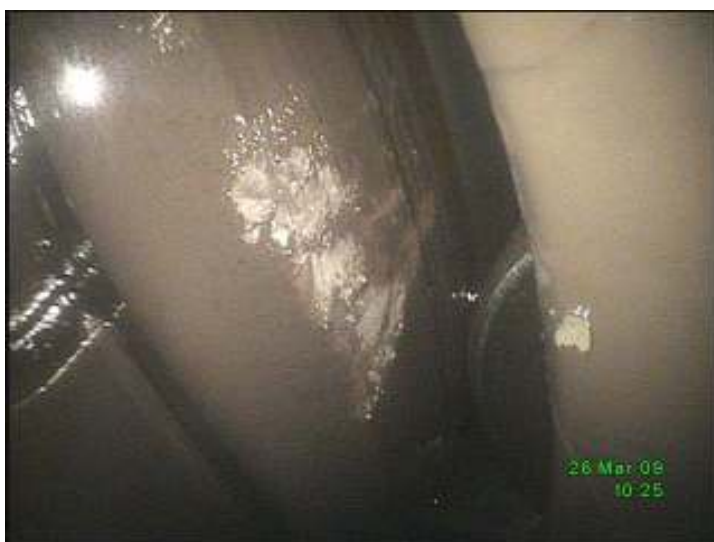
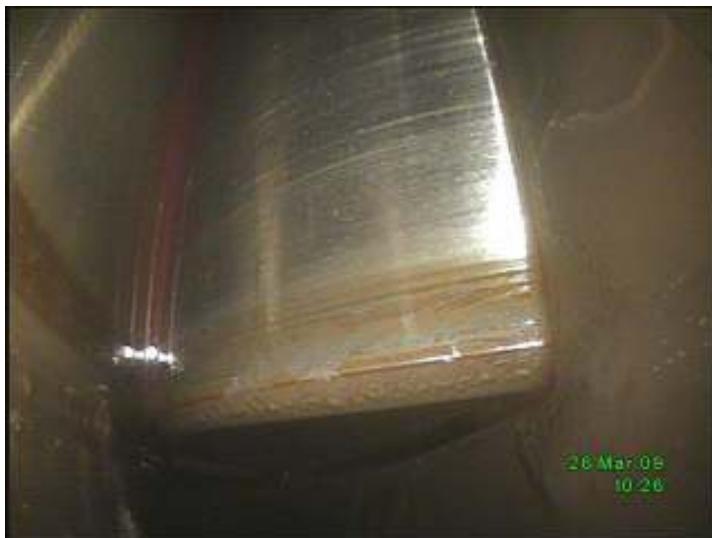
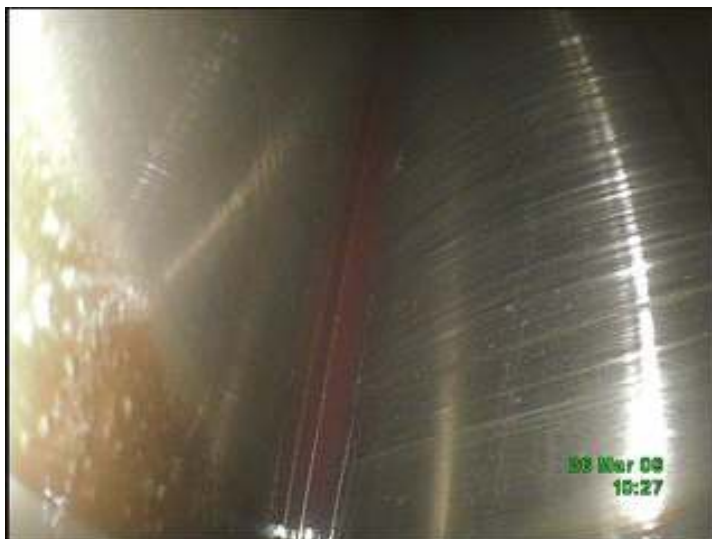
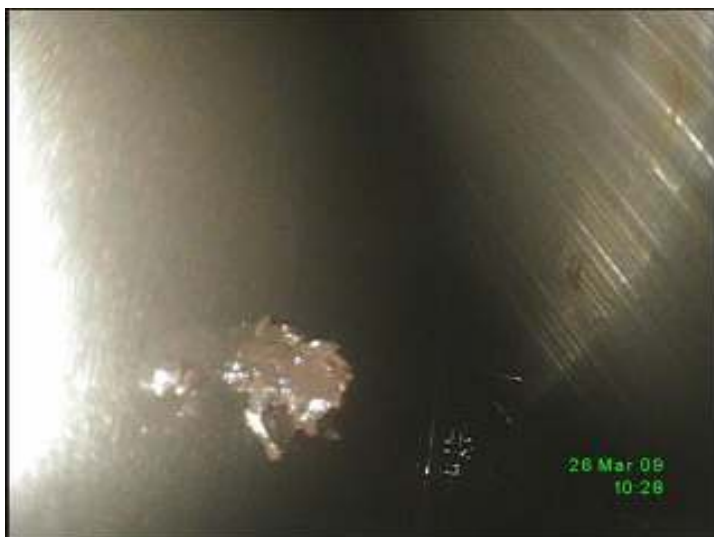
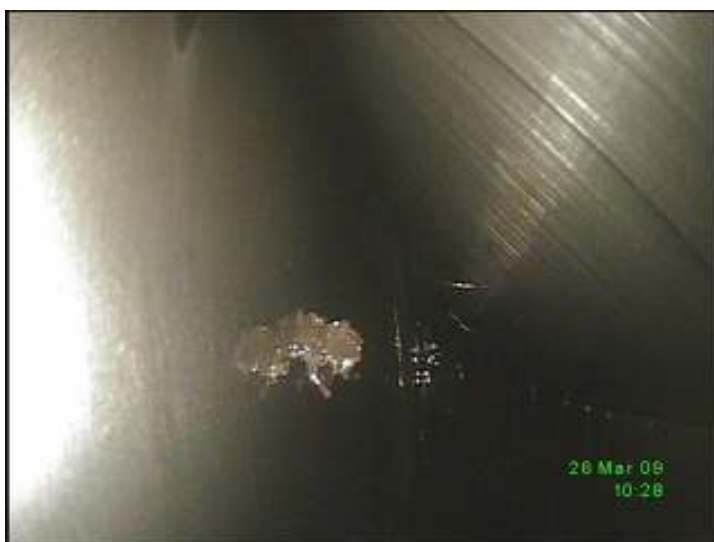
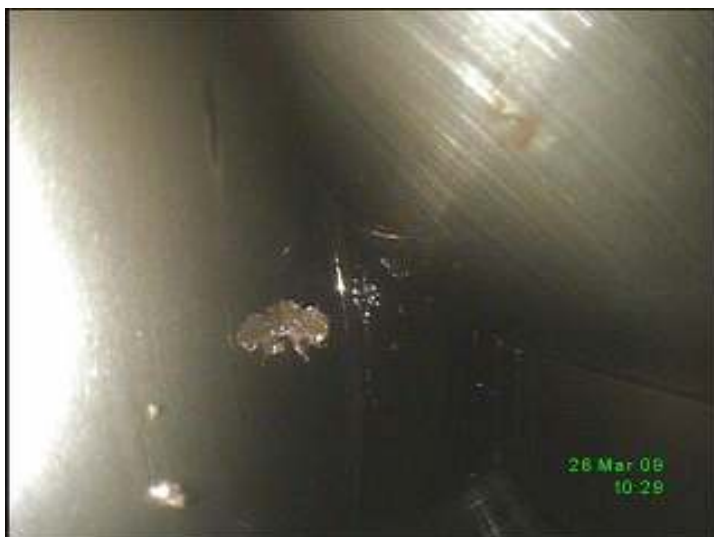
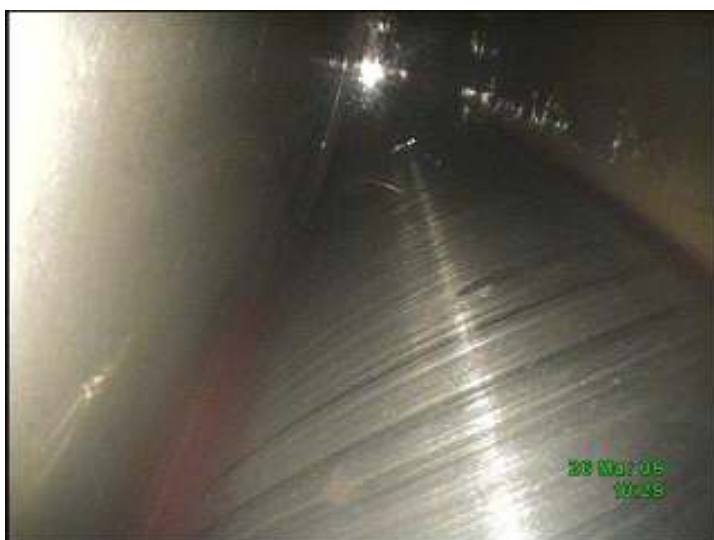
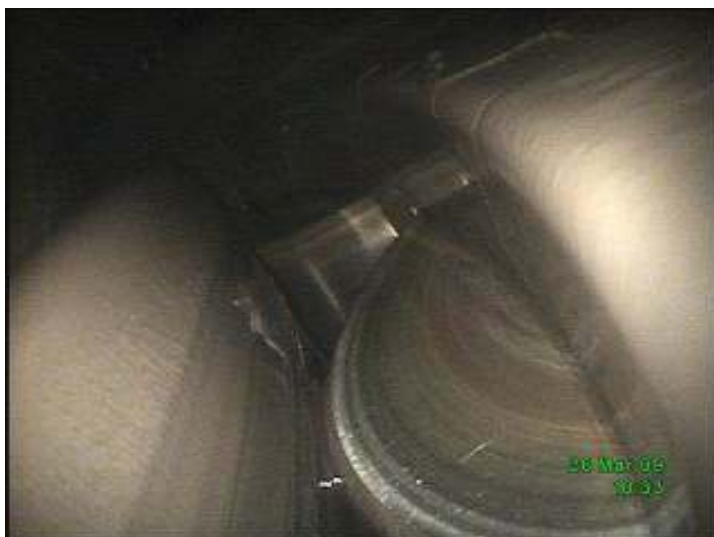
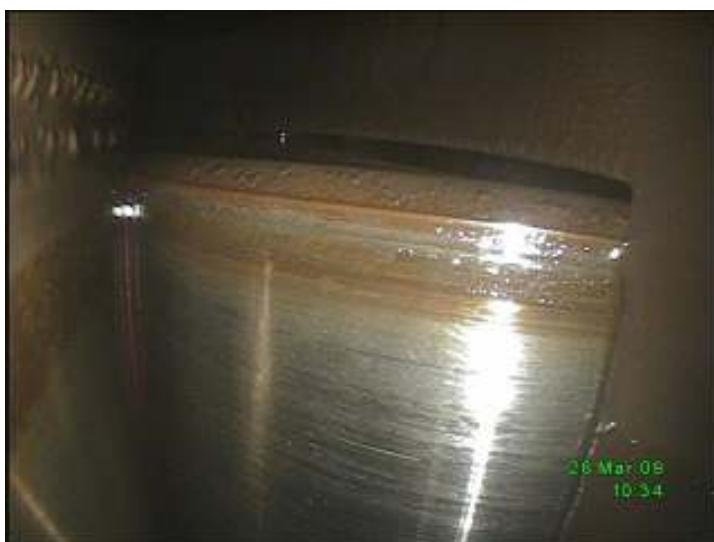
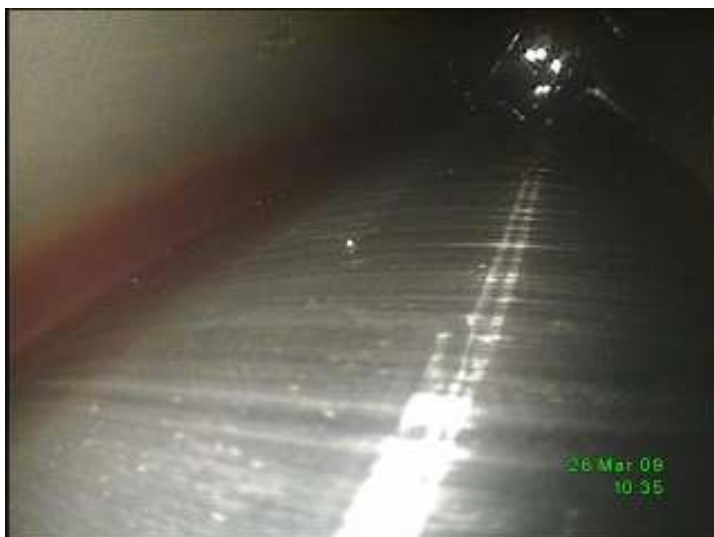
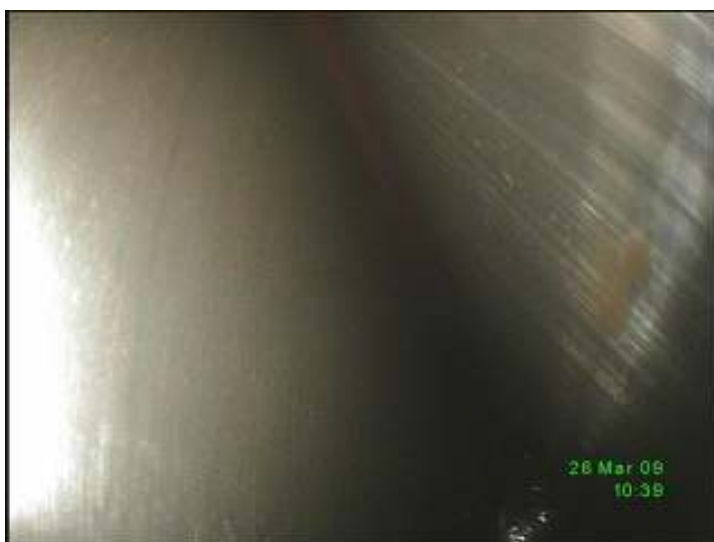
- Na vstopnem ležaju reduktorja so vidni vtiski na valjčkih, ki so posledica tega, da pride med ležajne površine tujek. Valjčki imajo tudi raze po obodu. Na strani 12 in 13 je opažen kovinski tujek med valjčki, ki bi bil lahko posledica odloma nekje v bližini. Ocenjujemo, da je vstopni ležaj v slabem stanju. Priporočljiva je menjava.

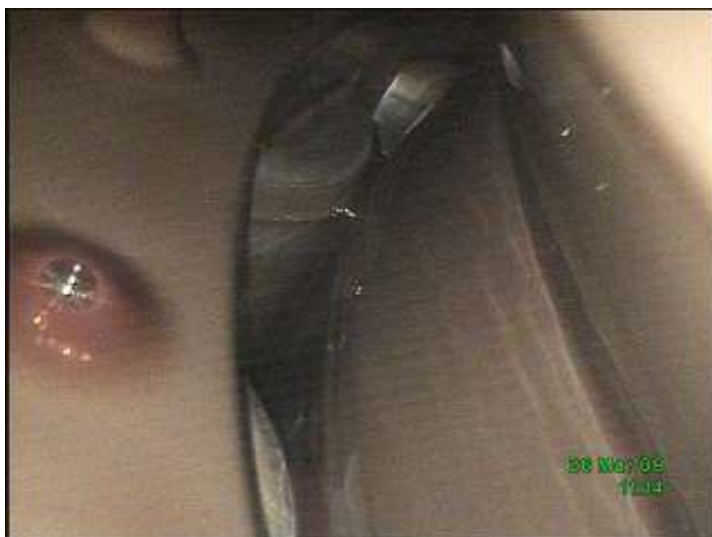
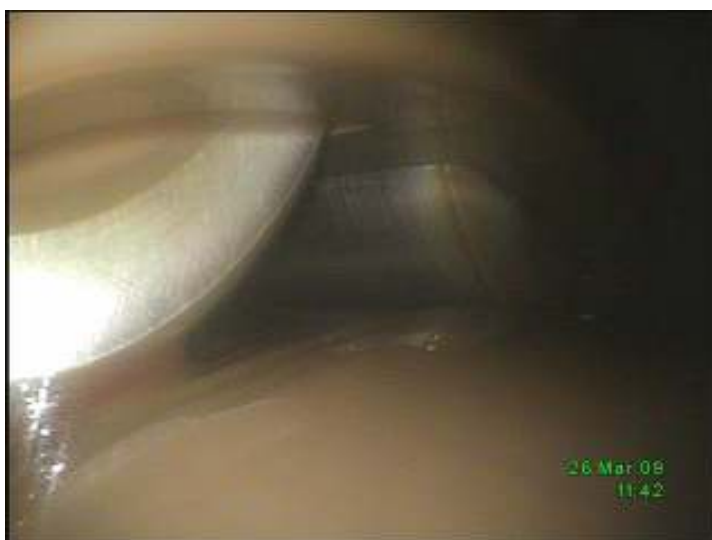
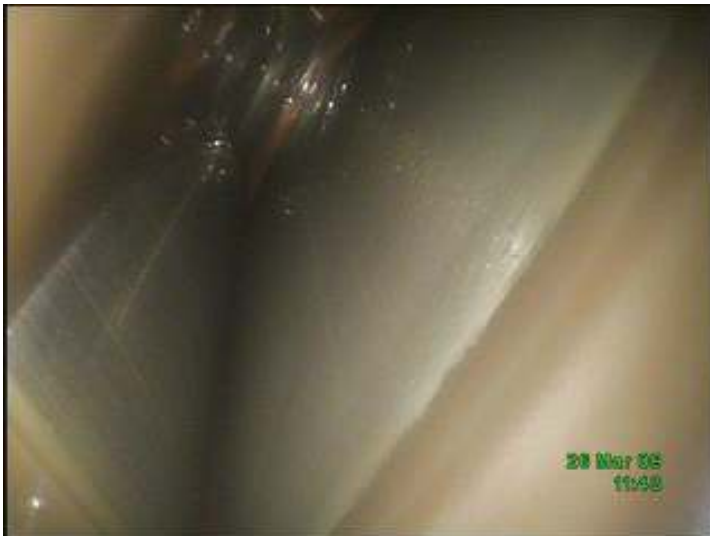
- Na zgornjem ležaju druge gredi ni opaziti posebnosti.
- Na zobnikih številka 1 in 2 ni opaziti razpok ali vidnejših poškodb na površini. Je pa vidna enakomerna obraba bokov zob in povečana zračnost med boki zob glede na vizualno oceno (stran 34, zobniški ujem zobnikov 1 in 2 film). Omeniti velja še nekoliko okrušene robove na vrhu bokov zobov na zobniku številka 1.

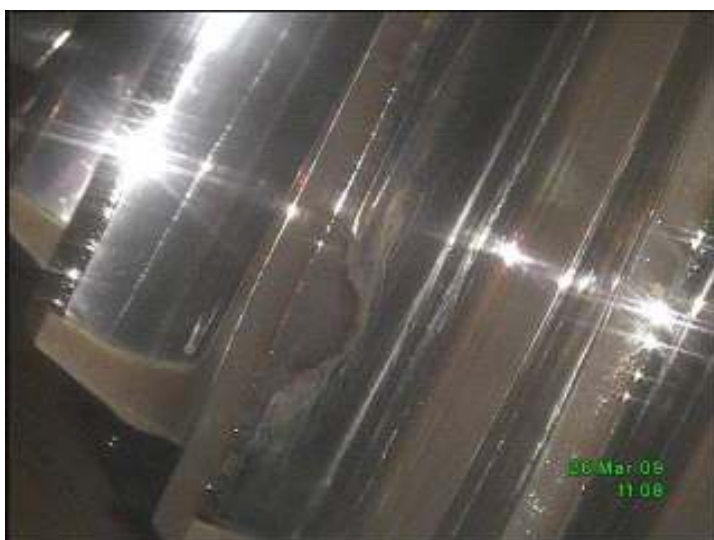
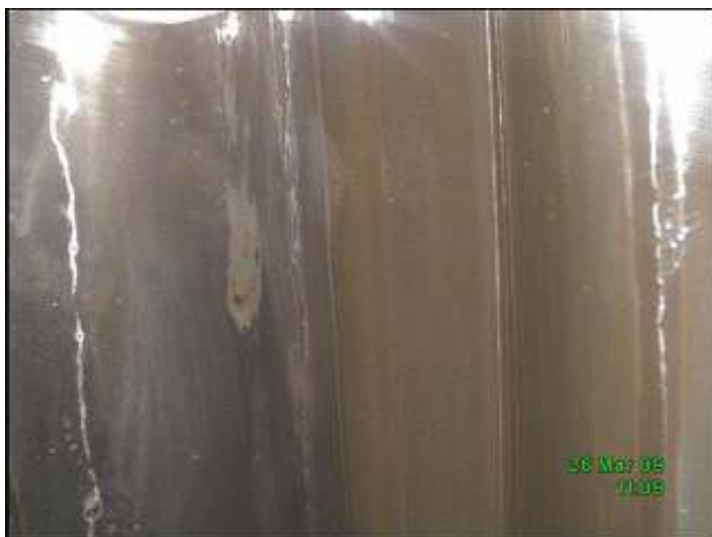
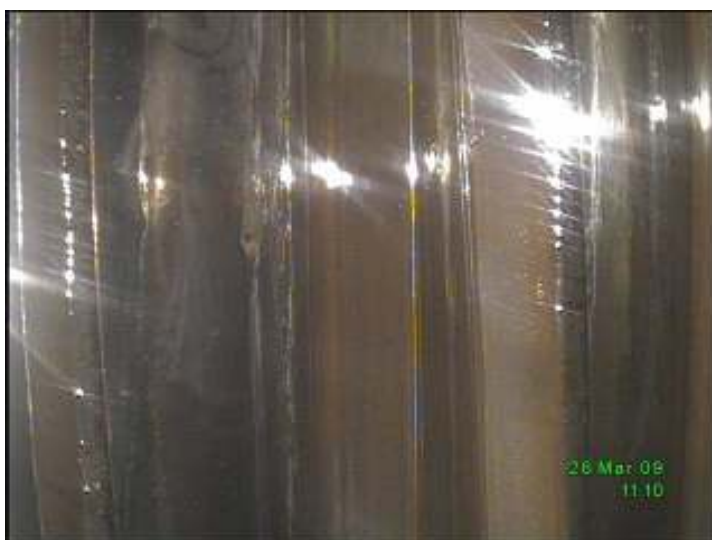
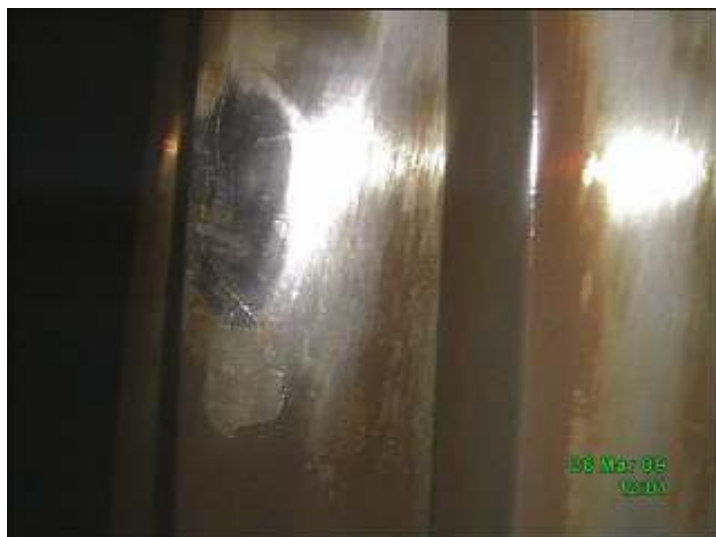
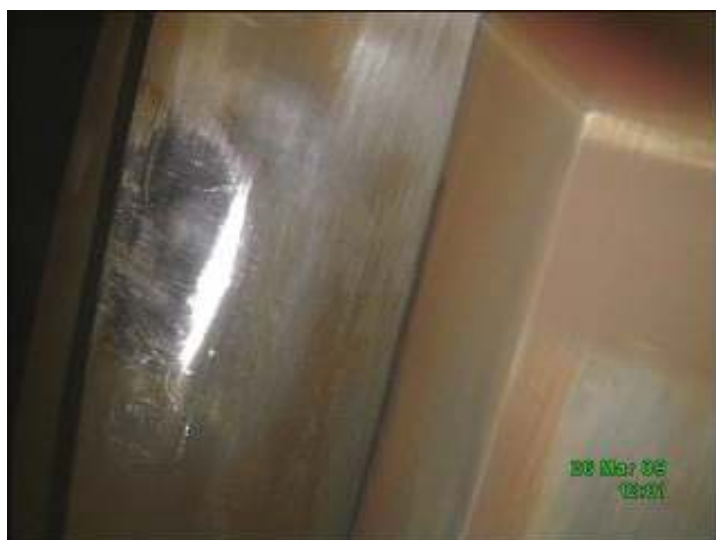
- Na zobniku številka 3 je ponekod na bokih zobov in tudi na temenu zaznati začetke luščenja (stran 28, zobnik 3 film 1), sicer pa površinsko enakomerno obrabljenost podobno kot na zobnikih številka 1 in 2.

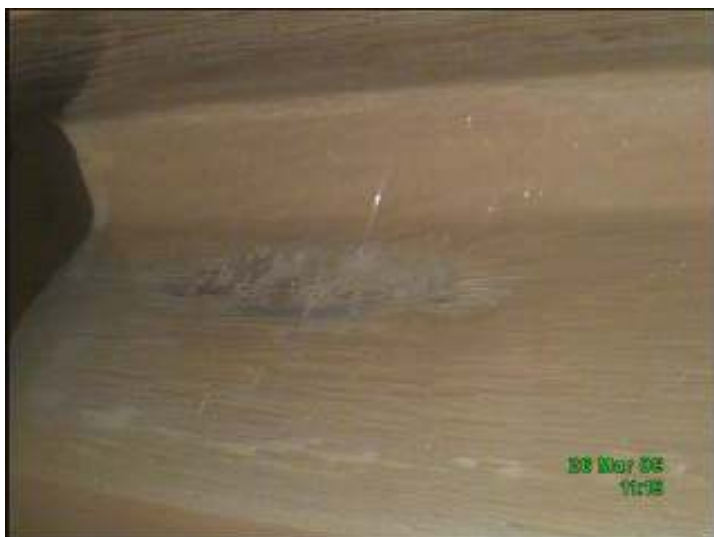
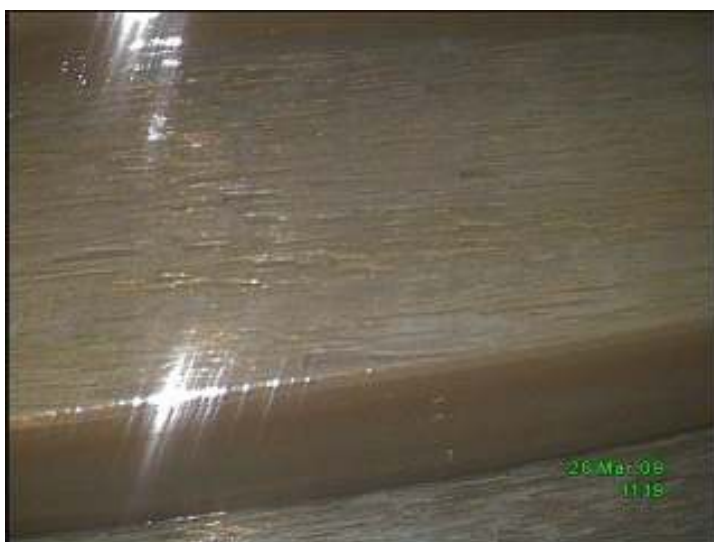
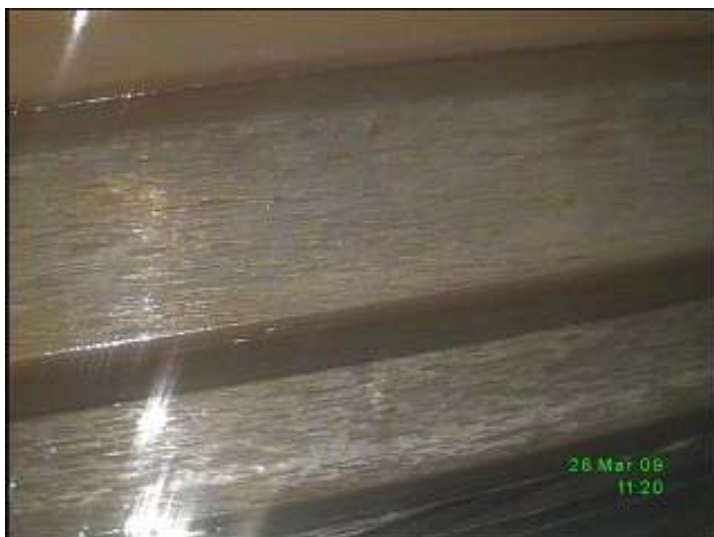
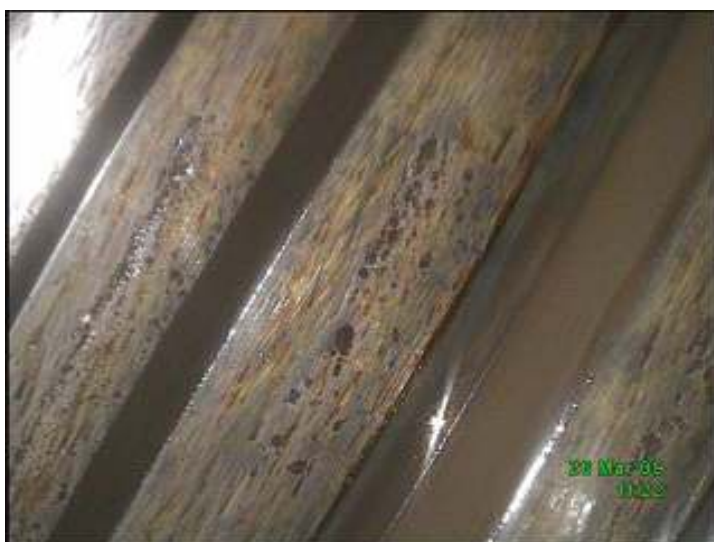
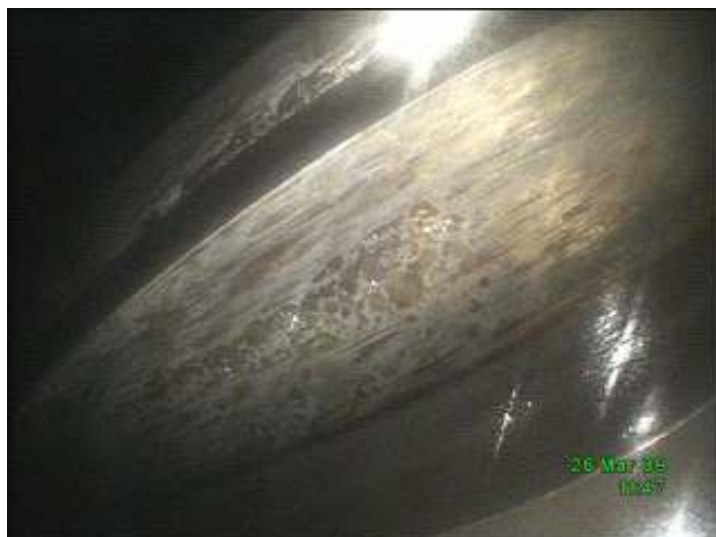
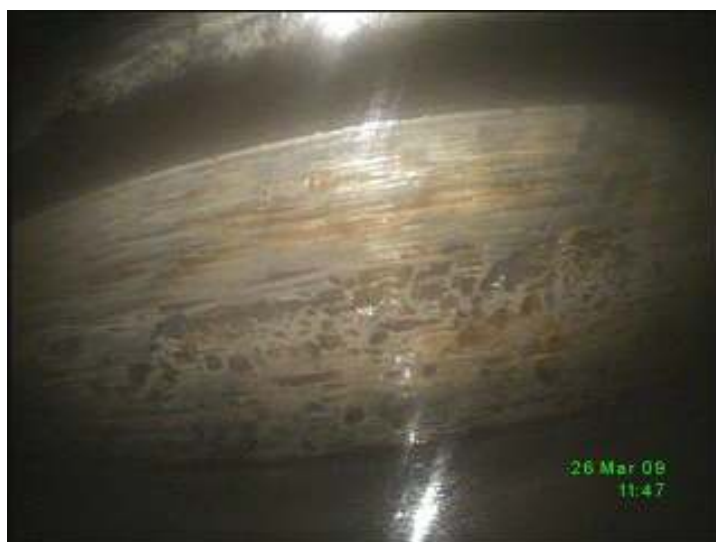
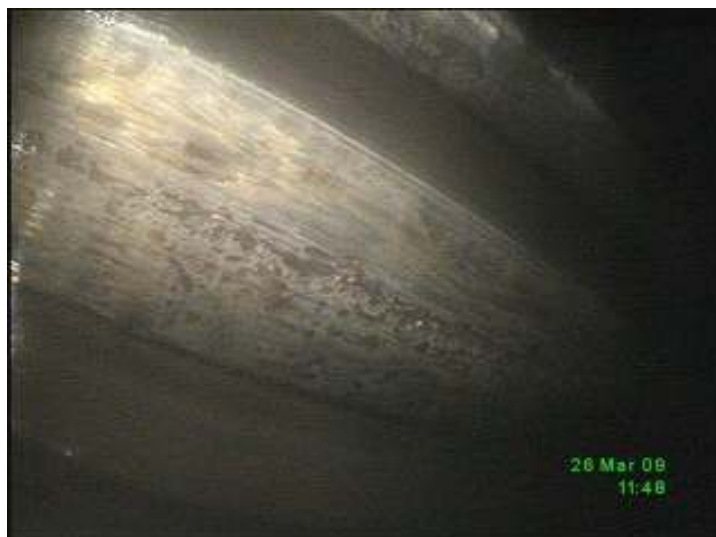
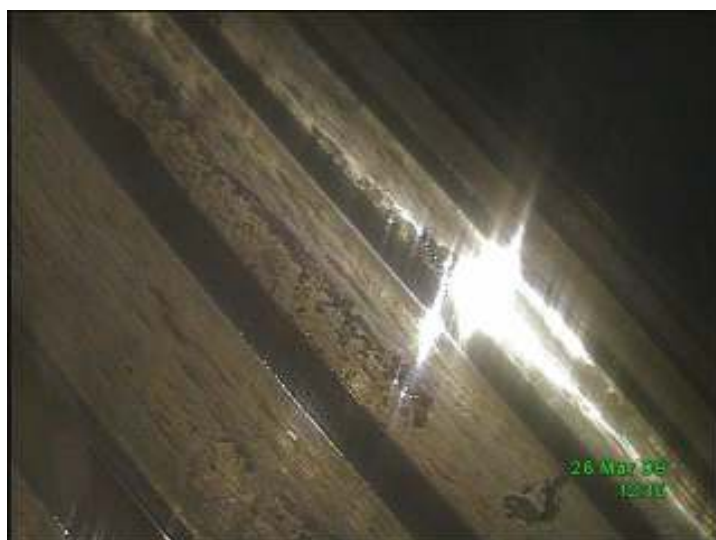
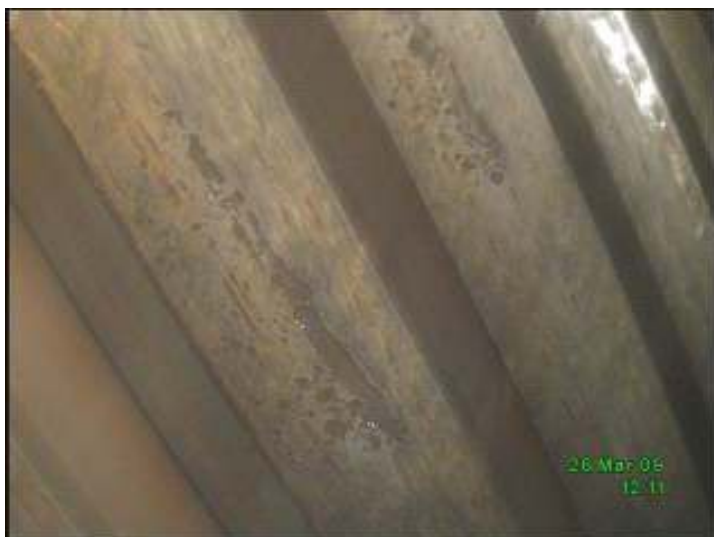
- Zobnik številka 4 je med vsemi zobniki v najslabšem stanju. Opaziti je tako manjše raze kot tudi večje razpoke v fazi širjenja in vtiske pod skupnim imenom "pitting". Glede na relativno dolge razpoke ocenjujemo, da je potrebna čimprejšnja menjava omenjenega zobnika.

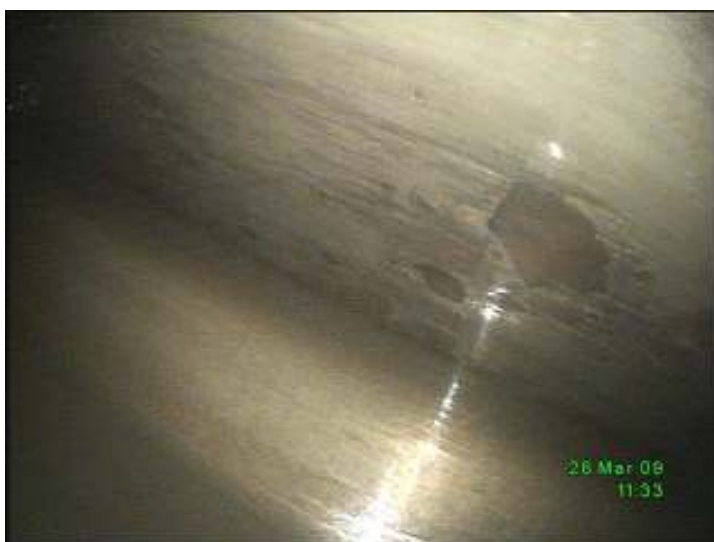
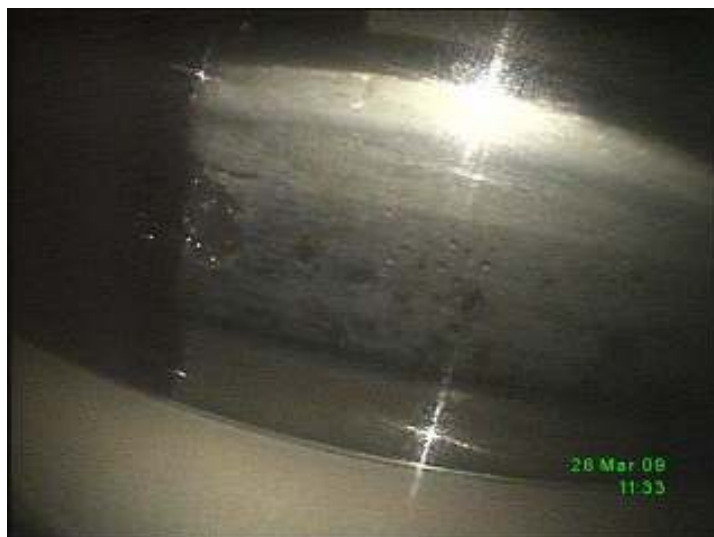
- Na zobniku številka 5 ne zaznamo posebnosti.
- Zadnji zobnik številka 6 ima pri spodnjem robu ponekod manjše okruške (stran 33 – 34). Stanje zaenkrat ni kritično.
